ARROW
EXHAUST

NOTA TECNICA / TECHNICAL NOTICE

SUZUKI GSX-S 1000 GX

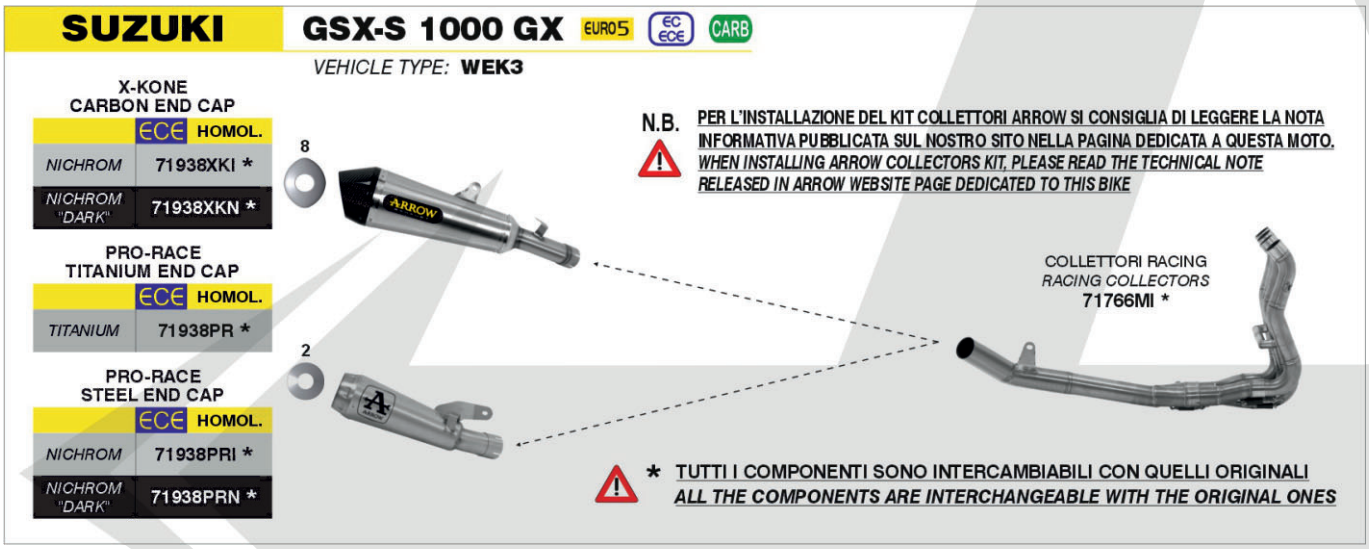
IT	VALVOLA ALLO SCARICO	EN	EXHAUST VALVE SYSTEM
L'installazione del kit collettori 71766MI richiede la rimozione della valvola di scarico originale. La rimozione della valvola può generare un messaggio di errore sul display. Per eliminare il messaggio di errore è necessario installare un ingannatore elettronico specifico per GSX-S 1000 GX, reperibile sul mercato.		Installing 71766MI collectors kit requires removal of exhaust valve system. Removing the valve may cause the ECU to display a warning message. To eliminate the warning message it is needed to install an electronic valve emulator, specific for GSX-S 1000 GX, available in the market.
